Pictures to: Kristallfehler in hochintegrierten Schaltkreisen aus Silizium Part 1

(Crystal Lattice Defects in Highly Integrated Silicon Devices)

In what follows you see the second part of the "Abbildungen" (Pictures) as they occur in the report. The scans were made from my still existing copy and some of the pictures were somewhat processed by me to improve clarity.

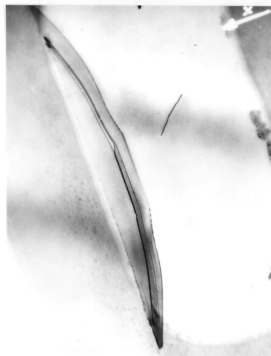
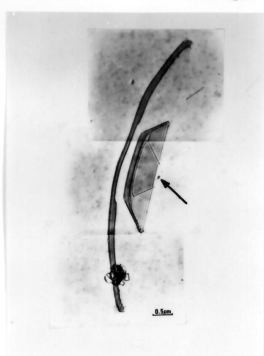
Abb. 14 TEM-Aufnahmen von Mehrfach-Stapelfehlern

a) Vierfach-Stapelfehler (vier berandende Partialversetzungen)

b) Neunfach-Stapelfehler: der Keim, an dem vermutlich die Stapelfehler nukleiert wurden, ist als punktförmiger Schwarz-Weißkontrast erkennbar (Pfeil).

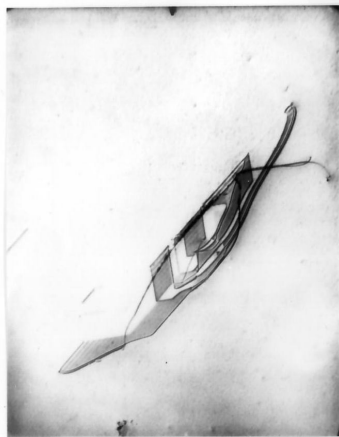
Abb. 17 Komplizierter Mehrfachstapelfehler im bordiffundierten Isolationsrahmen (TEM)
