## Pictures to: Kristallfehler in hochintegrierten Schaltkreisen aus Silizium Part 2

### (Crystal Lattice Defects in Highly Integrated Silicon Devices)

Here we have Fig. 23 - Fig. 45

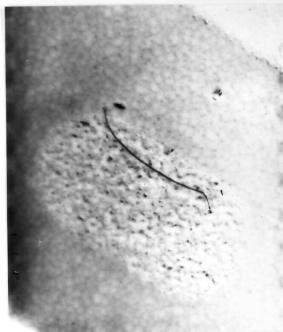
a) 1  $\mu\text{m}$  10 000 x

Abb. 29 Versetzungsbögen in Emittlern mit Nitridrand (OXIS-Prozess)

a) Versetzungsbogen in einem Emitter mit pipe (TEM)  
b) Reihenartig angeordnete Ätzgrübchen in den Emittlern eines Multi-Emitter Testtransistors (Ätzbild); Entstehung in Abb. 32 erläutert.

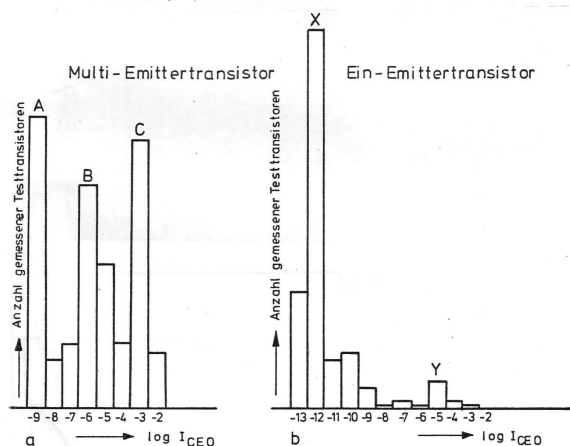
Abb. 31 Verteilung der Kollektor-Emitter-Sperrstromwerte  $I_{CEO}$  für Testtransistoren in 3 D-Oxis-Technologie

a) Multi-Emittertransistor mit 320 parallel geschalteten Emittlern mit 3 Häufungsbereichen von  $I_{CEO}$ : A, B, C  
b) Ein-Emittertransistor mit 2 Häufungsbereichen von  $I_{CEO}$ : X, Y.  
Die Bereiche A und X entsprechen den "guten" Transistoren, bei den Bereichen B, C und Y sind die erhöhten  $I_{CEO}$ -Werte durch Kristallfehler verursacht.

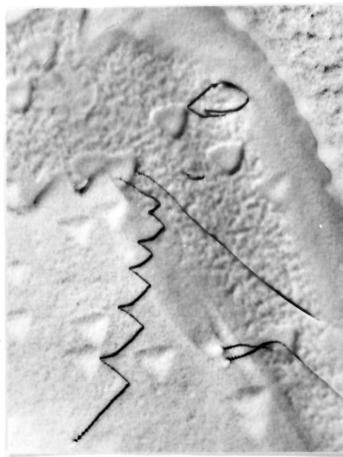
Abb. 37 Typische Formen von helixartigen Versetzungen in Emitterbereichen von Transistoren in SBC-Technologie (TEM)  
a) Helixartige Versetzungen mit großem Windungsabstand und -durchmesser.  
b) Unregelmäßige Helixversetzung mit einzelnen dipolartigen Segmenten bis zu 1 μm Länge, die steil in die Tiefe verlaufen.  
c) In eine Reihe von coaxialen Versetzungsringen aufgelöste Helixversetzung.

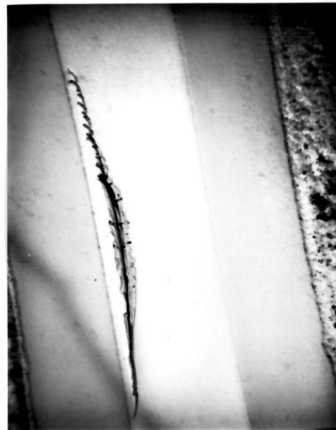
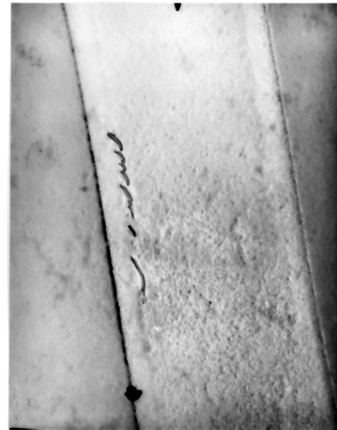
Abb. 43 TEM-Aufnahmen von mikrorißartigen Defekten in Emittern von Höchstfrequenztransistoren: Der über 10 μm lange Mikroriß in a) verursachte ein massives pipe. In b) ist eine Vorstufe eines Mikrorisses abgebildet, die noch kein pipe ergeben hat.
