# Pictures to: Kristallfehler in hochintegrierten Schaltkreisen aus Silizium Part 3

## (Crystal Lattice Defects in Highly Integrated Silicon Devices)

In what follows you see the third part of the "Abbildungen" (Pictures) as they occur in the report. The scans were made from my still existing copy and some of the pictures were somewhat processed by me to improve clarity.

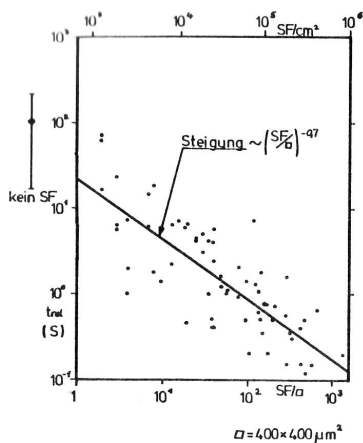
Abb. 46 Speicherzeit  $t_{rel}$  eines  $400 \times 400 \mu m^2$  großen MOS-Kondensators gegen die Anzahl der darin enthaltenen Stapelfehler SF, gemessen an 50 Scheiben einer Charge. Die Steigung der Ausgleichsgeraden beträgt  $-0,735/50/$ .

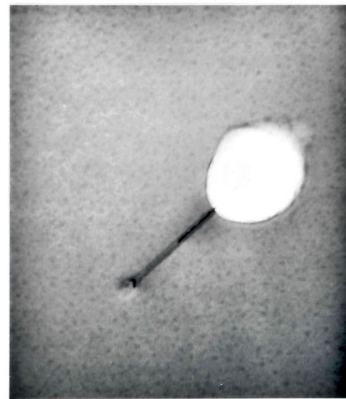
Abb. 60 TEM-Aufnahmen von Schleierdefekten nach dem Epitaxieprozeß.  
a) Haarnadelartiger Defekt, bestehend aus Versetzungsdipol D und Ausscheidung A, der wahrscheinlich mit Fe-Silicid ( $\alpha$ -Lebolit) identisch ist /62/.  
b) Stapelfehlerartige Defekte S1, S2 und ein haarnadelartiger Defekt H; bei dem vorliegenden Beugungsvektor ist der Stapelfehler S2 nicht in Kontrast.  
c) Längliche Ausscheidung, welche die TEM-Probe an beiden Oberflächen durchstößt und an der mit SIRTIL-Ätzung behandelten Seite in eine Ätzgrube (heller Fleck) mündet.

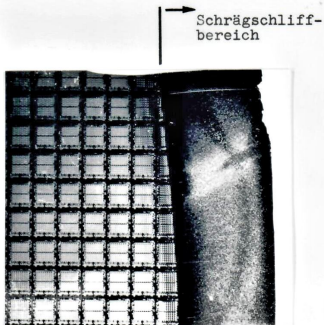
Abb. 66 b Schrägschliff (geätzt)  
aus dem links angegebenen Bereich.

Keine Schleierdefekte in Oberflächennähe. Schleier im Volumen gut sichtbar. Daneben Sauerstoffausscheidungsdefekte in Kreisbogenmuster.

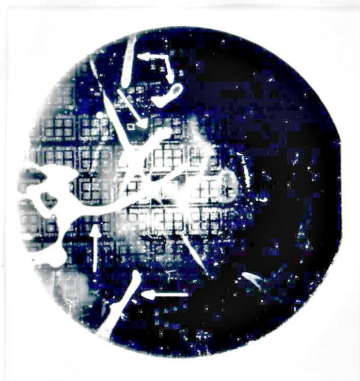
Abb. 67 Scheibe aus dem OXIS-Prozeß nach Epitaxie, Nitridfototechnik und Grabenätzung. Schleier sind hier schon mit freiem Auge ohne SIRTIL-Ätzung im Auflicht sichtbar.

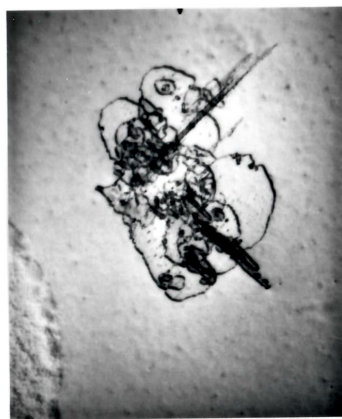
1  $\mu$ m 16 500 x

Abb. 68 Komplizierter Kristalldefekt, der durch Ausscheidung von Kupfer entstanden ist. Die eigentlichen Cu-Silicid-Ausscheidungen sind die winzigen punktförmigen oder kaffeebohnenartigen Kontraste, die Versetzungsschleifen vom Zwischengitteratomtyp generiert haben (TEM).
